EVIDENČNÍ LIST NEMOVITÉ KULTURNÍ PAMÁTKY

5. Název (označení) památky: SOUSOŠÍ SV. JANA A PAVLA	7. Ochranné pásmo:
6. Bližší označení umístění památky: čtvrť: čp. ulice (náměstí), popř. místní traf, č. parcely aj.: u stráž. domku při žel. trati a v blízkosti hosp. dvora čp. 2 <i>čp. 233(a.)</i>	8. Vlastník (správce, trvalý uživatel): MNV Stradonice

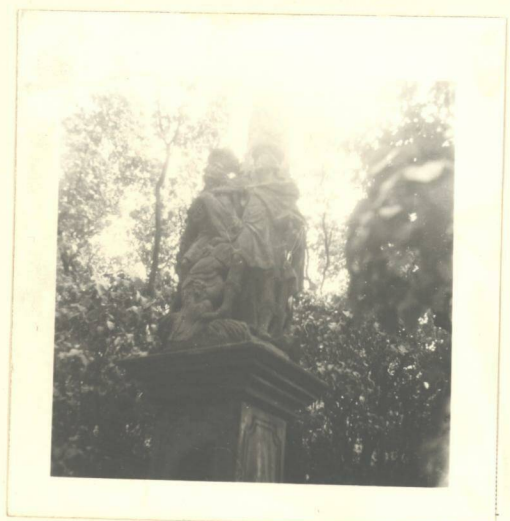
Dva metry vysoký, dvoudílný podstavec, na základním soklu podélná zrcadla s nápisem: PŘENESENO LÉTA P. 1870. Druhý stupeň podstavce má zrcadla rovněž ve 4 stranách, nahoře je zakončen mohutnou, profilovanou římsou. Na vrcholu sousoší sv. Jana a Pavla v životní velikosti. Postavy se opírají o mraky, v nichž je tesaná hlava - relief živlů. Pod hlavou znázorněné klasy. Postavy jsou oděné v římském šatě, na hlavách ploché, po stranách vykrajované čepice. Za postavami je vztyčený sloup, na něm znak s dvěma věnečky.

<p>12. Zhodnocení památky a zdůvodnění ochrany:</p> <p>Pískovcové sousoší neznámého autora je velmi pěknou, dekorativní kompozicí, která svým pojetím obohacuje region drobných památek v kraji. Rozhodně si zasluhuje péči a ochranu. Dle výrazu kompozice jde zřejmě o mýtus ochrany úrody před bouřemi a nepohodou.</p>	<p>15. Odkaz na literaturu:</p>
<p>13. Stav zachování památky a příp. návrhy opatření:</p> <p>Zachování velmi dobré</p>	<p>16. Odkaz na fotografickou dokumentaci:</p> <p>bude přiložena fotoarchiv SSPPOP</p>
<p>14. Dřívější i současný způsob využití a příp. návrhy opatření:</p> <p>Sousoší je umístěno na velmi nevhodném a nehostinném místě - v houští za tratí, kde jsou boudy se senem, vlhké křoviny a nedostatek světla. Také otřesy půdy, způsobené provozem na trati mohou narušit stabilitu památky. Vzhledem k vydařené kompozici, dobrému zachování a mýtickému zaměření, doporučujeme, aby památka byla přemístěna na vhodnější, vzdušné prostranství.</p>	<p>17. Odkaz na měřickou a jinou dokumentaci:</p>
